杭州燃气安全动态

第二期

《专题：第三方破坏》

一、国内二季度 第三方施工破坏事故 案例汇编

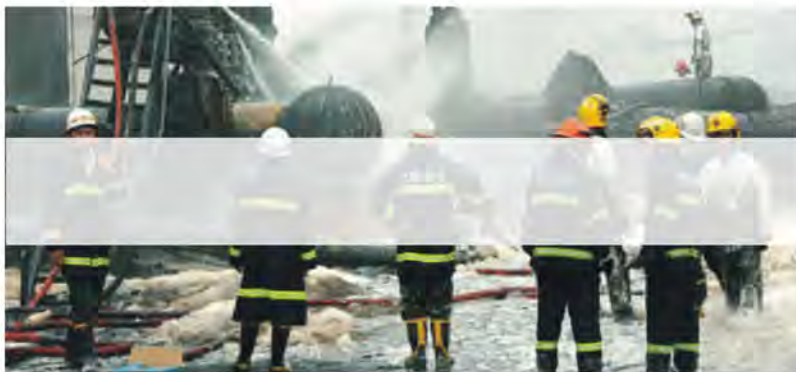
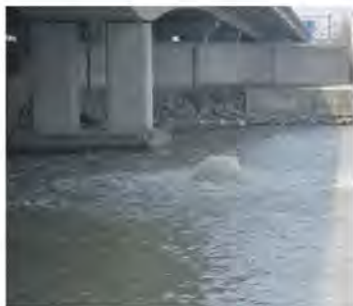
北星河穿越管被挖破

2011年3月25日，某建设集团在石祥路定向穿越北星桥河敷设自来水管道时，不慎将河底的一条PE450中压A级燃气管道顶破，大量燃气泄漏，北星河霎时成喷泉。因该燃气管道敷设在河底，修复难度高，故只能关闭阀门，重新在河底铺设管道。

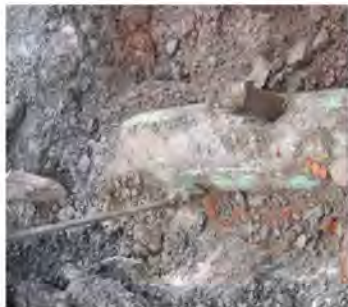
康桥路管道被掏成大洞

4月15日，某市政公司在对康桥路进行道路修补过程中，将康桥路铁路桥下的一条 $\phi 325$ 中压燃气钢管挖破，造成一直径约10cm的大孔，大量燃气泄漏，道路被迫封闭，破坏主要由于施工单位不办监护野蛮施工导致事故的发生。

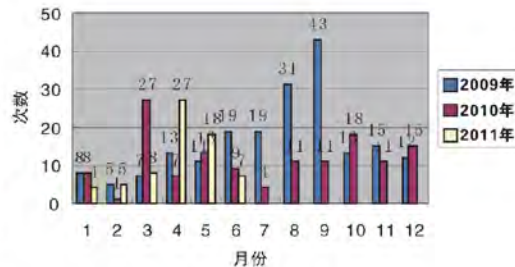
表2: 第三方损毁燃气管道走势图 (其中2011年统计至6月)

此类因第三方施工挖破燃气管道的案例亦不在少数，具体见表1第三方施工对燃气管道及设施的破坏事故统计。种种迹象表明，随着城市现代化建设步伐的加快，道路施工、小区整治、管线上改下等工程逐渐增多，燃气管道第三方破坏事故居高不下，大量的城市建设工程施工给燃气管道设施的安全运行带来了很大的压力。

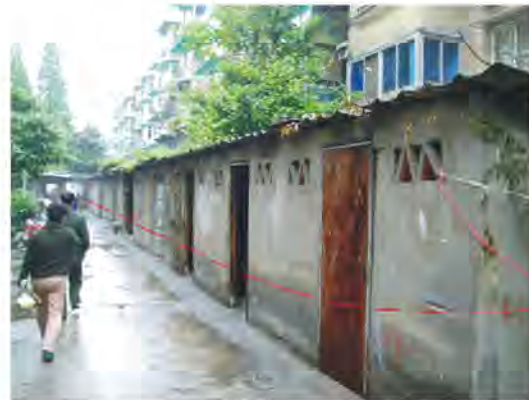
违章前

建筑物违章占压管道是威胁管道安全的一大隐患，形成的建筑物违章占压管道的情况主要体现在未办理规划审批手续，擅自在燃气管道上乱搭、乱建；为扩大占地面积，在燃气管道上方擅自搭建、扩建各种违章建筑等，这些隐患都将使得管网的安全运营受到威胁，极易造成管道的沉降，导致管道断裂。

市燃气集团从2009年开始对建筑物违章占压管道进行全面整改，在市执法大队等相关部门的大力支持下，至2010年已完成了重难点隐患整治的74处，在户外安全隐患专项整治取得初步成效的基础上，2011年此项工作将继续深化、细化，并持续推进，对历史遗留的户外安全隐患，采取“一事一对策”

的办法,精心分析,努力寻找突破口,在加强安全巡检频次的基础上,通过采取安装视频监控、泄漏报警、提醒告示等措施,确保安全运行。另外,通过建立行政执法联动机制,加强巡检过程中的违章处置力度,切实降低管网的运行风险。
